# Tunely Lochkov – 3D zaměření skutečného stavu primárního ostění tunelových trub

Praha

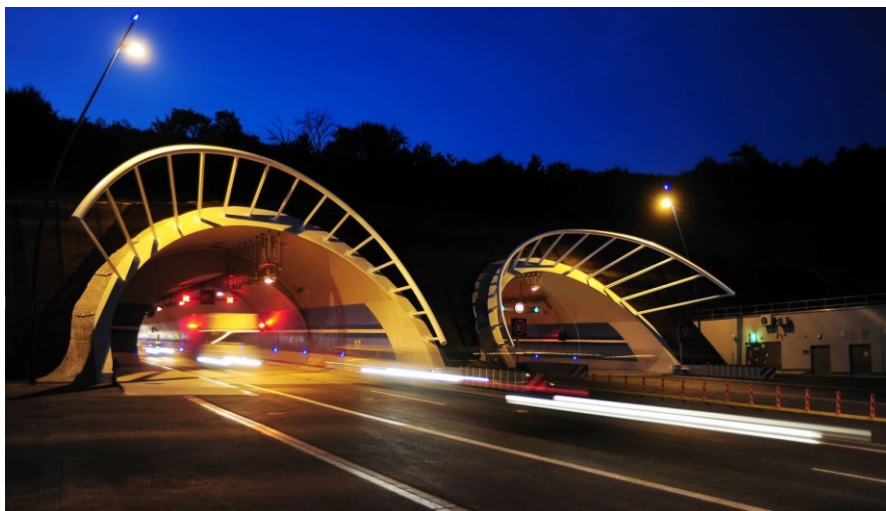
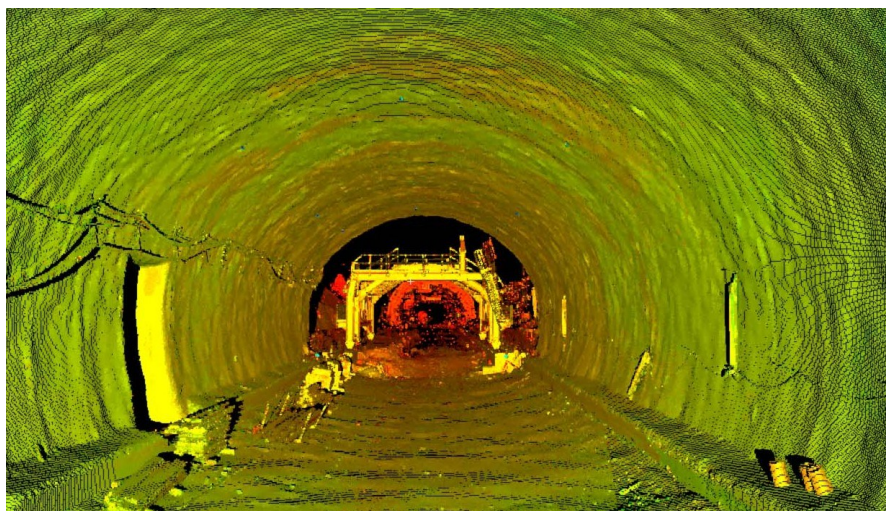
Měření bylo provedeno laserovým skenerem Leica HDS 3000. Výsledky měření byly zpracovány do tvaru příčných řezů a mapy odchylek rozbalené plochy tunelového ostění od nominálního profilu, kde je barevnou stupnicí vyjádřena velikost této odchylky.

Praha – tunely Lochkov – 3D zaměření skutečného stavu primárního ostění dvou a třípruhové tunelové trouby. Cílem zaměření bylo porovnání skutečného stavu primárního ostění s projektovou dokumentací. Zasahující místa ostění do projektovaného obrysu definitivního ostění byla zhotovitelem odstraněna (broušením).
